# 電池レスセンサー×AIカメラで漏水可視化

激甚化する豪雨や台風により、建設現場や社会インフラにおける水害リスクは年々高まっている。漏水をいかに早期に検知し、遠隔からの確に状況を把握して迅速に対応するか。大成建設らは、電池レスセンサーとエッジAIカメラを組み合わせた新たな漏水検知システムを開発した。水に触れると発電する電池レス漏水センサーで生んだ電力でBLE信号を飛ばし、カメラを起動して現場を撮影してクラウドへ転送。漏水被害の即時可視化で、被害を最小限に食い止める。

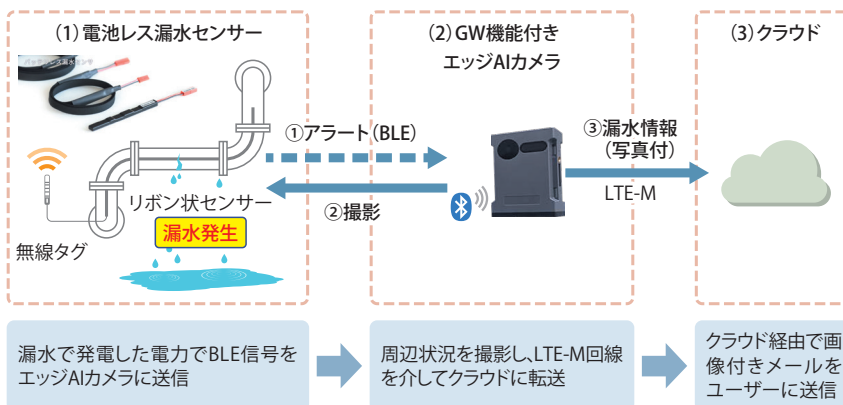
図 「電池レス・災害現場画像・取得システム」の全体像

同製品をシステムに追加することで、BLE信号をトリガーにカメラを起動して画像撮影。さらにLTE-Mでクラウドへアップロードし、クラウド上のダッシュボードを介して、画像付きのアラートメールを送信できるようになった。
